EL MEGANIÑO 1997-98

Arturo Rocha Felices
Profesor Emérito de la
Universidad Nacional de Ingeniería

JUNIO 2017

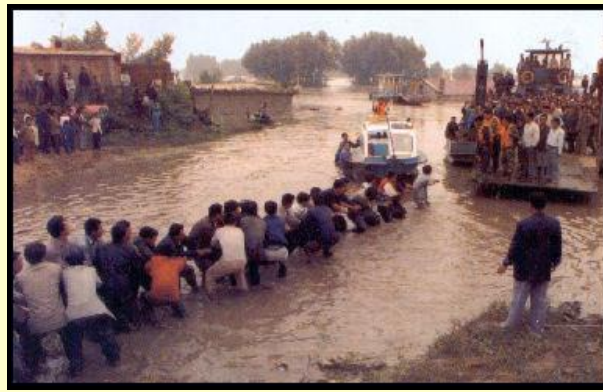
FIGURA N° 4
Inundación del río Yangtsé en China 1998 (Jeffrey Hays)

Debido a “La gran inundación” murieron 3600 personas y más de 13 millones de habitantes perdieron sus hogares. El área comprometida fue de 21 millones de hectáreas. En la Figura N° 4 se ve a un grupo de refugiados chinos usando maquinarias para desplazarse y salvar las pocas posesiones que todavía conservaban.

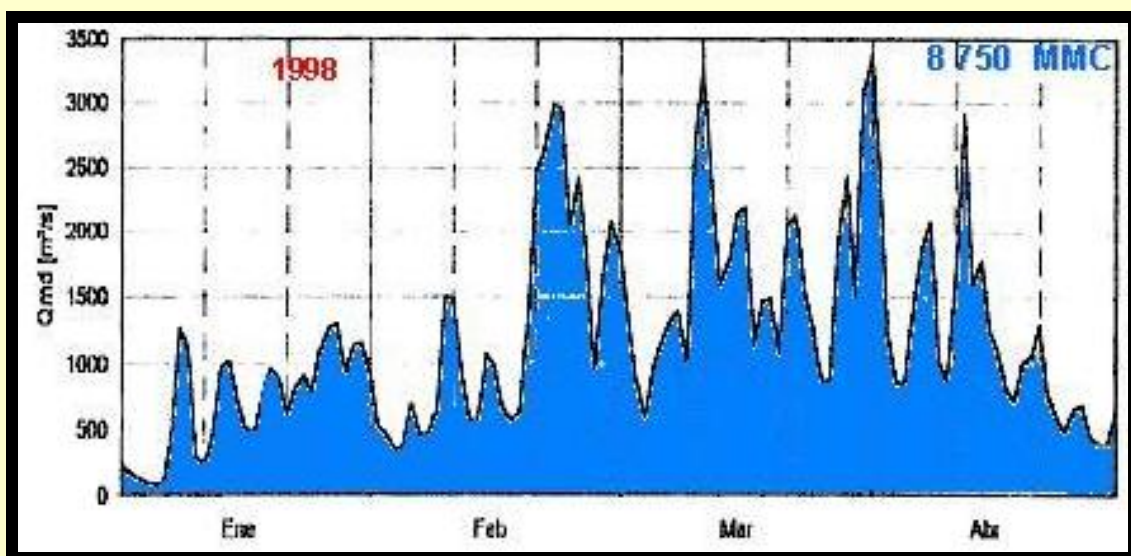
FIGURA N° 8
Río Piura: Caudales medios diarios (m³/s) de enero a abril de 1998

En la Figura N° 8 se aprecia los caudales medios diarios del río Piura durante los cuatro primeros meses de 1998. En el río Chira también se presentaron grandes descargas cuyo valor máximo sobrepasó los 7000 metros cúbicos por segundos. El embalse de la presa de Poechos actuó como laminador de avenidas, a pesar de no ser esa su función pues resulta muy perjudicial desde el punto de vista de la conservación de la capacidad del embalse.

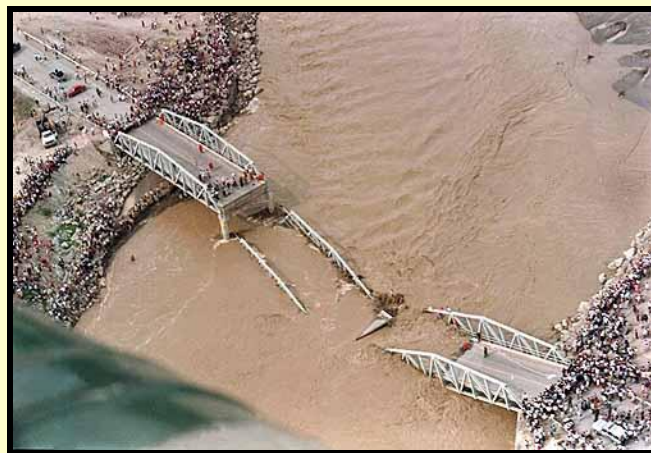
FIGURA N° 9
Puente Reque, Lambayeque (Marzo 1998)

La interrupción de los caminos, la caída de puentes y el aislamiento de los pueblos han ocurrido en todos los Meganiños (Figura N° 9) de los que se tiene noticia y se repetirán en los que vengan, salvo que se ejecuten soluciones radicales, que son completamente diferentes de las llamadas “obras de emergencia”, generalmente de alto costo y dudoso éxito.

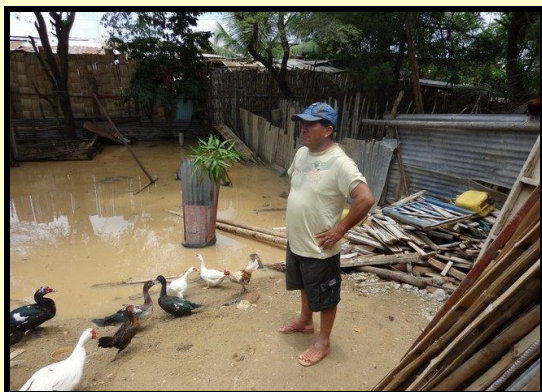
FIGURA N° 10
Poblador de barrio de San José (Tumbes)

En Tumbes, el barrio de San José ubicado en una depresión sin condiciones de drenaje tuvo en 1998 daños enormes: 5000 familias resultaron afectadas (Figura N° 10). El problema no tuvo una solución definitiva y a fines del año 2015 la población seguía preocupada ante la inminencia de la llegada de las lluvias anunciadas.

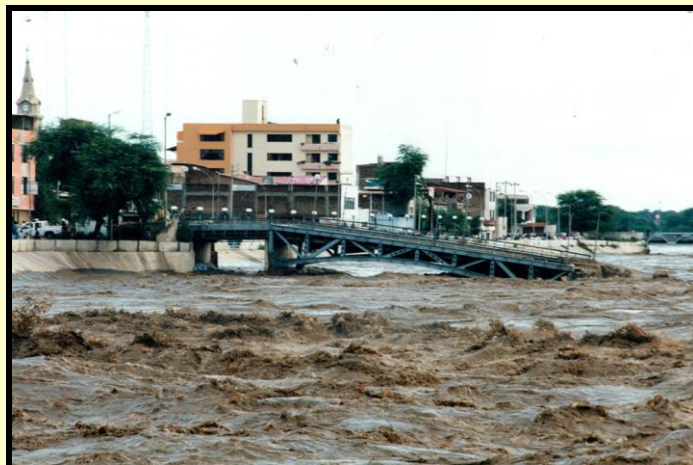
FIGURA N° 11
Colapso del Puente Viejo en 1998 (Fuente: UDEP)

La duración de las avenidas del río Piura fue muy larga, más de cinco meses, lo que creó condiciones diferentes a las de diseño de los puentes, las que se habían basado en una avenida máxima instantánea, calculada con dudosa información de base. Generalmente en los proyectos se está adoptando la solución de considerar para efectos de diseño una avenida instantánea de periodo de retorno muy grande para todos los puentes, pero el efecto de un hidrograma de crecidas de ancha base, característico de los Meganiños, suele tener un poder destructivo mayor por erosión (degradación) del cauce, generalmente agravado por un estrechamiento fluvial excesivo.

En la madrugada del 12 de marzo de 1998 colapsó el Puente Viejo (Figura N° 11), de gran valor sentimental para Piura y el 16 del mismo mes cayó el puente Bolognesi (Figura N° 12). Ambos fallaron por la gran socavación que se produjo en el cauce del río Piura, artificialmente estrechado de un modo excesivo desde hace muchos años. El moderno puente Cáceres se salvó apretadamente de colapsar, pero siempre está bajo la amenaza del estrechamiento fluvial exagerado. Al respecto se puede consultar la tesis de Germán Alonso Elera Moreno, de la Universidad de Piura.

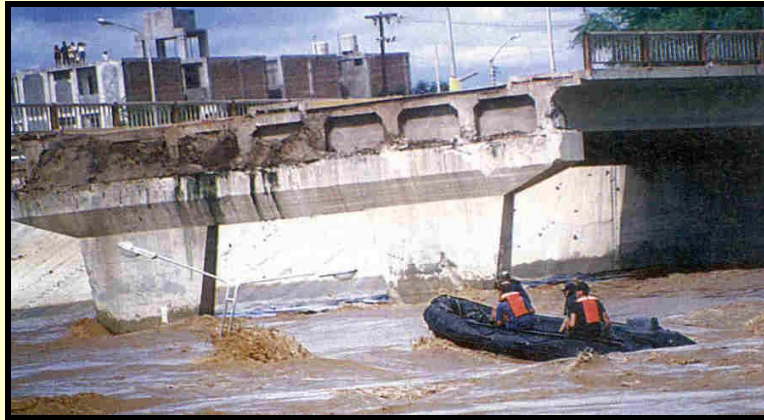
FIGURA N° 12

Colapso del puente Bolognesi en el río Piura. (Fuente: José Vásquez)

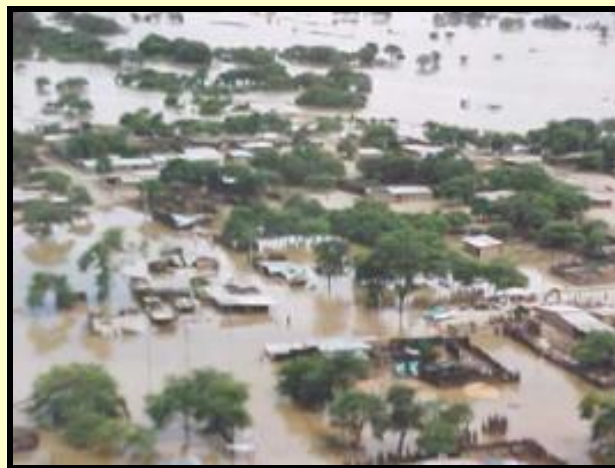
FIGURA N° 13

Tal como ha ocurrido con cada Meganiño la ciudad de Piura, sin condiciones naturales de drenaje, fue inundada en grandes extensiones. Lo mismo sucedió en el valle del Bajo Piura (Ver Figura N° 13) y en otros lugares del departamento. Los canales, tomas y el sistema de distribución de agua de riego sufrieron fuertes daños.

Caseríos del Bajo Piura en marzo 1998.

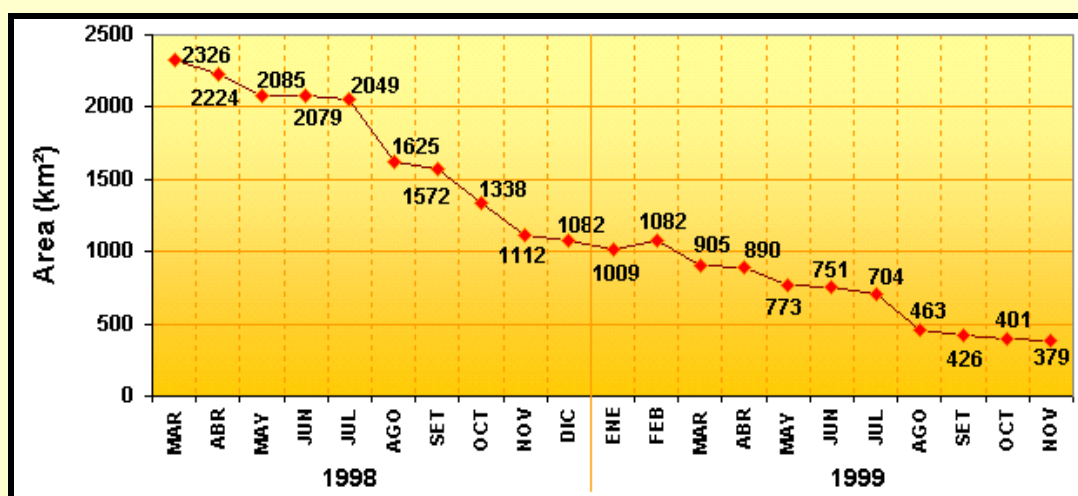
FIGURA N° 15
Área de la Laguna La Niña desde marzo de 1998 hasta noviembre de 1999
 (Ing. Luis Escudero Herrera)

La población se entusiasmó mucho con el cambio de clima ocurrido, pero se trató de algo efímero originado por el Meganiño de ese año y que necesariamente debía terminar en pocos años debido a la evaporación, a la infiltración y a la falta de recarga suficiente. A fines de noviembre de 1999, según la información proporcionada por el ingeniero Escudero, el espejo de agua se había reducido a 379 kilómetros cuadrados, lo que representó “la pérdida del 83,71% de su extensión en 21 meses de monitoreo”. Cuando ocurrieron las lluvias del año 2002 la laguna, aunque de menor tamaño, existía todavía, y ellas contribuyeron a alargar su agonía. Las fuertes lluvias del año 2008 originaron la aparición de un fenómeno similar, pero mucho más pequeño y fugaz. En la Figura N° 15 se aprecia la variación en el tiempo del área del espejo de agua de la Laguna La Niña.

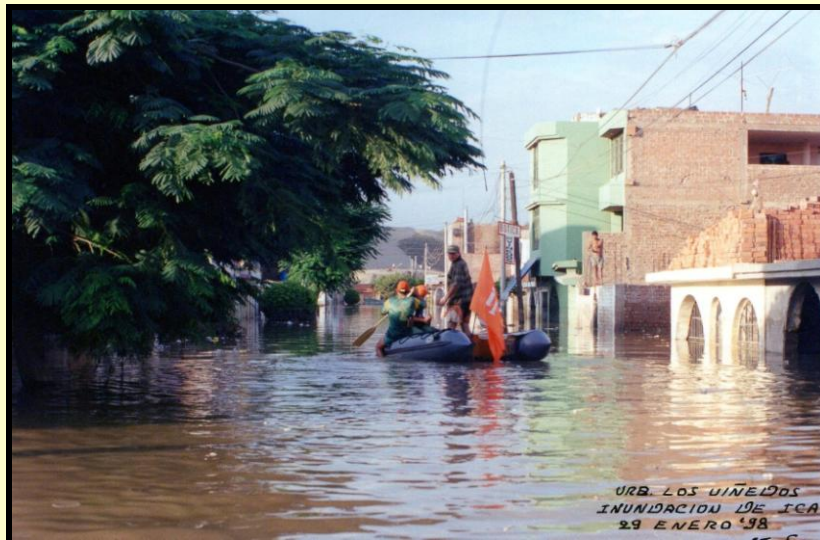
FIGURA N° 17
Urbanización Los Viñedos en la ciudad de Ica el 29 de enero de 1998,
luego del desborde del río Ica.

El 29 de enero de 1998 llovió torrencialmente sobre el valle y la ciudad de Ica (Figura N° 17); horas después, la crecida del río no pudo ser contenida por el estrecho y maltratado cauce fluvial existente, el que se desbordó e inundó la ciudad.

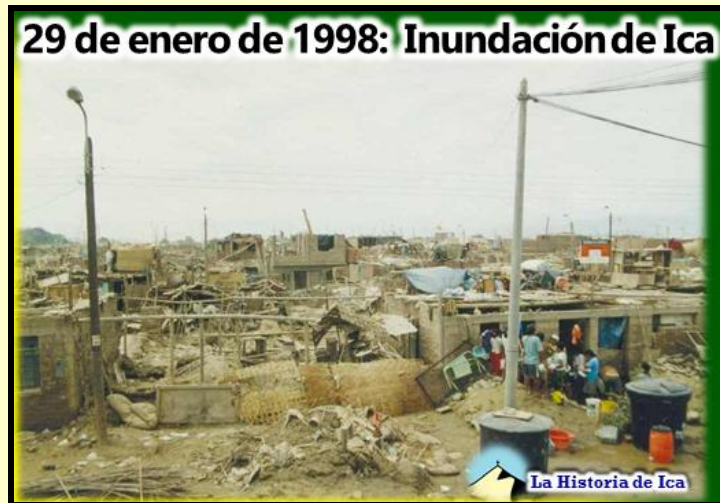
FIGURA N° 18

Invasión de zonas vulnerables por activación de quebradas
(Fotos: Genaro Chanco Mendoza)

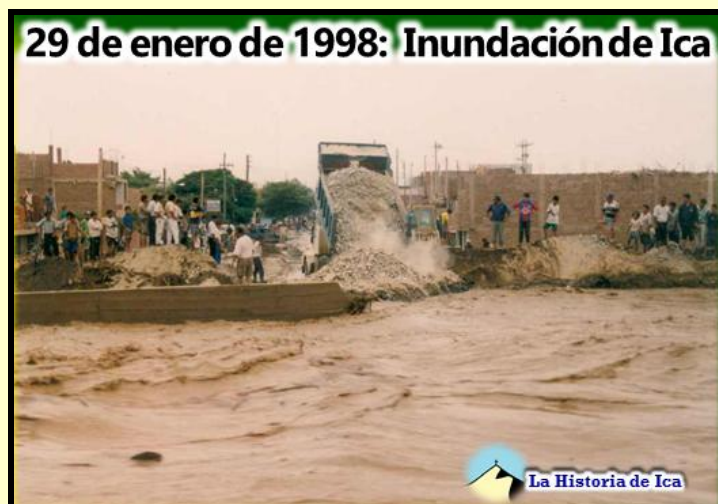
FIGURA N° 19

El desborde del río Ica. (Fotos: Genaro Chanco Mendoza)
